장비수리 보고

4" 스퍼터 가스 메인 밸브 안열림

보고일: 16.04.20 보고자: 홍민택

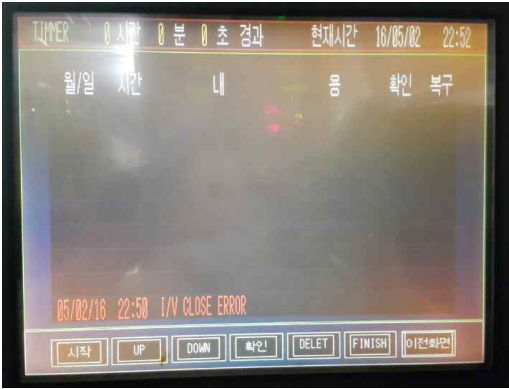
항목	내용	비고
현상	가스 주입 시 메인밸브가 열리지 않음	
원인	Isolation의 Close 센서가 떨어지면서, Isolation이 닫히지 않은 것으로 인식	
해결	<p>1. Error 창에서 I/V Close Error 경고 창 확인</p>

<p>2. Isolation의 Open/Close 센서의 위치 재조정</p> <ul style="list-style-type: none"> ▪ 실린더 내의 피스톤의 위치에 따라 앞뒤로 Open 센서와 Close 센서가 부착됨. ▪ 부착된 센서는 인식되면 빨간 등이 들어오기 때문에 피스톤의 위치를 알 수 있음 <p>3. Error 창에서 경고가 제거됨</p> <p>4. 다시 가스를 넣어보고 아래 사진과 같이 가스 메인밸브가 정상가동 되는지 확인</p> <ul style="list-style-type: none"> ▪ 정상가동 되지 않는다면 아래 공압 컨트롤러부터 챔버까지 라인을 따라가며 어느 부분까지 공압이 나오는지 점검. ▪ 정상가동 된다면 메뉴얼로 Isolation을 개방하고 Open 센서도 적절한 위치해 있는지 확인 할 것

사후 처리	Isolation의 센서가 떨어지는 원인은 지난번 Isolation을 수리하면서 센서 부착 부품을 망실한 관계로 현재 테이프를 사용하여 임시보수를 해둔 상태이기 때문에 센서 부착 부품을 다시 구매할 필요 있음
